# B+B Bauen im Bestand

# Wenn der Lack ab ist...

**Sanierungsmöglichkeiten verschiedener Putzschäden:** Putzoberflächen auf Fassaden und Wärmedämmverbundsystemen bilden heute noch immer den größten Anteil der Außenhaut unserer Gebäude. In handwerklicher Arbeit hergestellt, stellen diese Fassaden technisch anspruchsvolle Bauteile dar, die das Mauerwerk schützen und gleichzeitig maßgeblich das äußere Erscheinungsbild gestalten.

#### Objekt: Marienstraße in Füssen

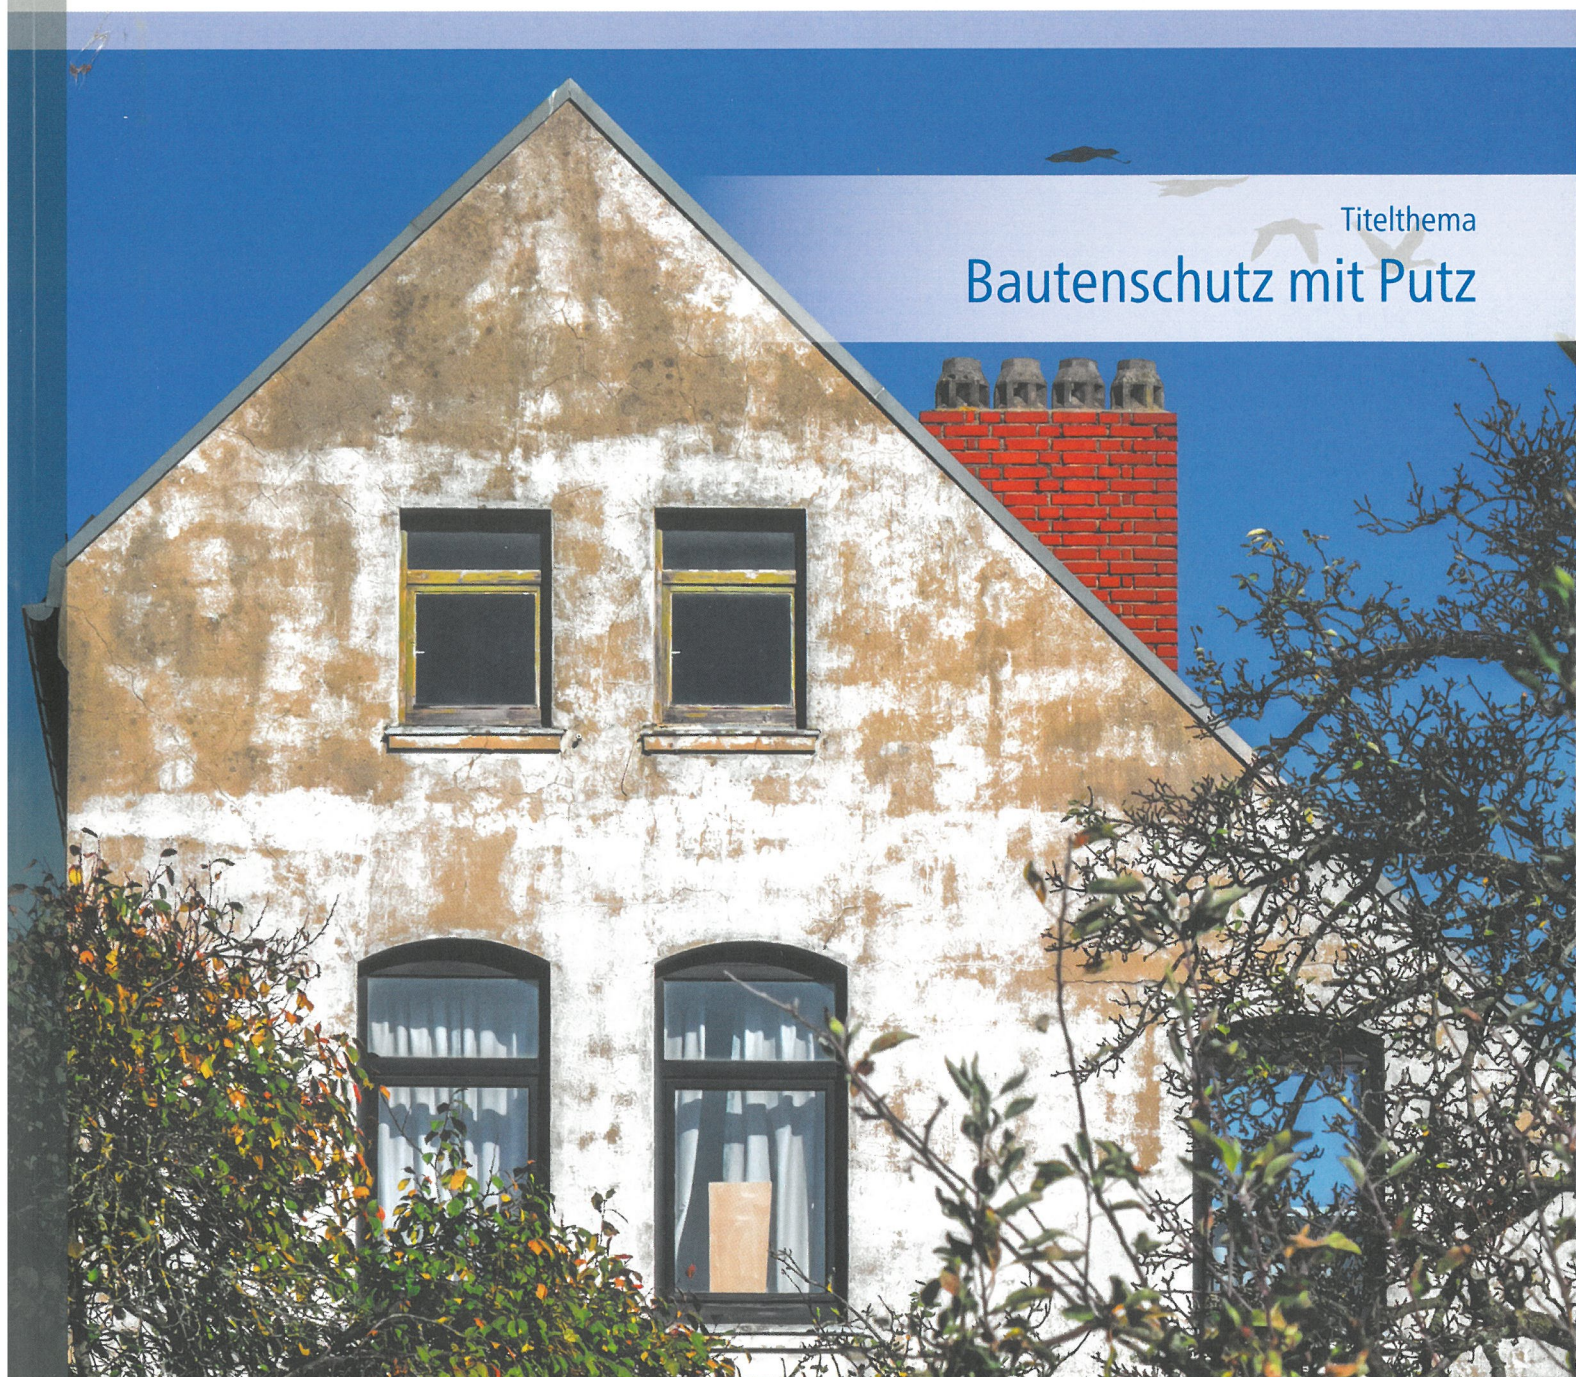
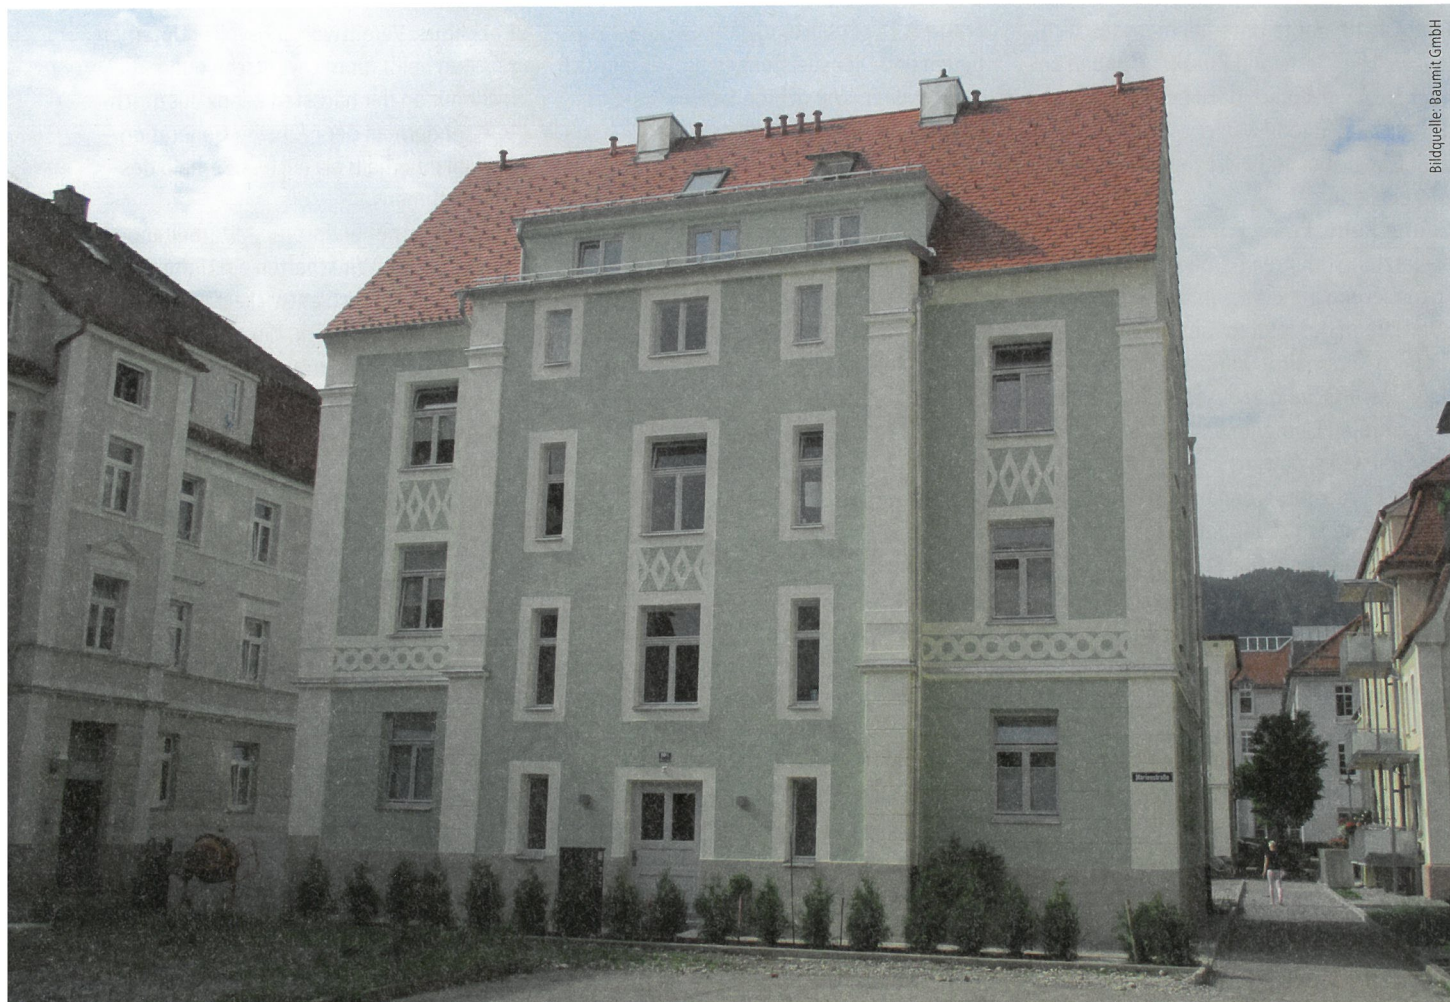
Abb. 1: Das Gebäude in der Marienstraße in Füssen nach der Sanierung.

Nach jahrzehntelangem Leerstand wurde das ehemalige Mitarbeiterwohnhaus aus dem Jahr 1870, Teil eines denkmalgeschützten Ensembles, denkmalgerecht saniert (Abb. 1).

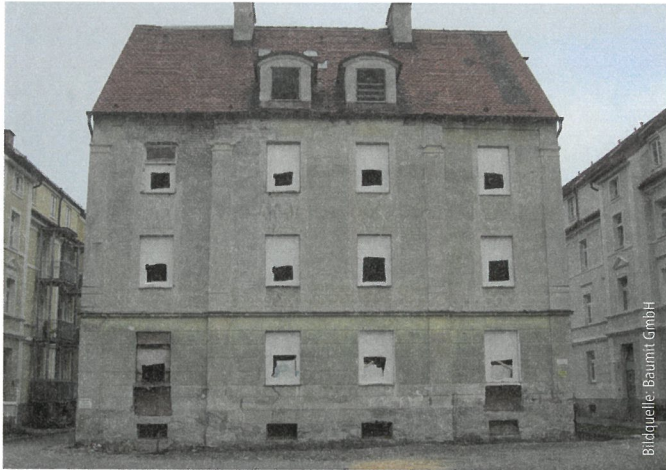
Abb. 2: Das Gebäude in Füssen vor der Sanierung mit verschiedensten Schadensbildern.

Bei dem Ensemble handelt es sich um eine Arbeiterwohnsiedlung der ehemaligen Hanffabrik Füssen-Immenstadt. Der Zustand des Gebäudes vor der Sanierung war desaströs und die baulichen Schäden an und im Gebäude so schwerwiegend, dass sich lange Zeit niemand mit der Sanierung des Gebäudes beschäftigen wollte. Durch den langen Leerstand und Unterlassung des Bauunterhalts sind massive Schädigungen entstanden (Abb. 2).

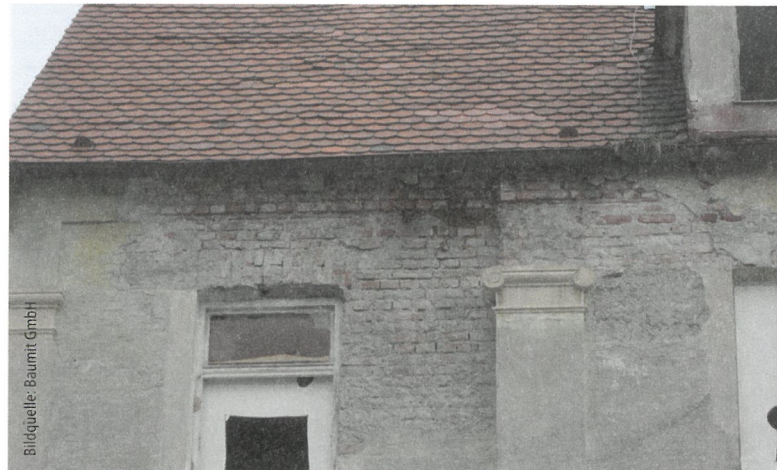
Abb. 3: Detail Feuchteschaden im Dachbereich.

Es ist deutlich zu erkennen, dass durch Mängel am Dach sowie der Dachentwässerung Putz und Mauerwerk durchfeuchtet wurden.

Putzabplatzung infolge Frostschädigung sowie Auswaschung der Mauerwerksfugen waren die Folge (Abb. 3).

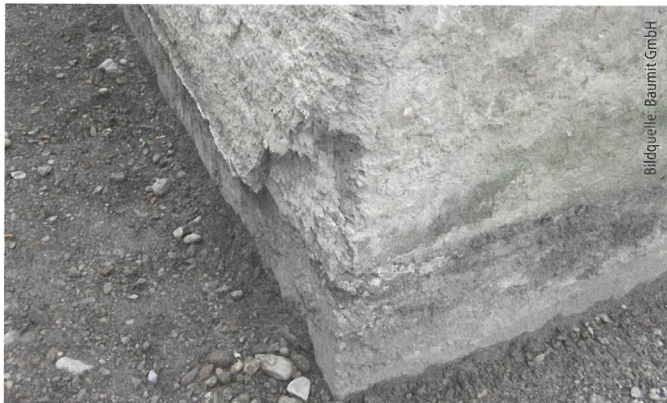
Abb. 4: Detail Feuchte- und Putzschäden im Sockelbereich.

Putzschäden sind auch im Sockelbereich erkennbar. Die häufigste Ursache ist die Schädigung des Mauerwerks durch aufsteigende Feuchtigkeit. Weiterhin der Transport und Einlagerung von bauschädlichen Salzen in Putz und Mauerwerk, infolge defekter oder fehlender vertikaler bzw. horizontaler Abdichtungen (Abb. 4).

Am beschriebenen Objekt in Füßen lag nur eine sehr geringfügige Salzbelastung vor, sodass in diesem Fall ein klassisches Putzsystem sowohl für den Sockel als auch an der Fassade eingesetzt werden konnte. Unter Berücksichtigung der denkmalpflegerischen Anforderung wurden die Verputzarbeiten mit Trass-Kalk-Putzen ausgeführt. Wesentlich für die spätere Funktionalität des Sockelputzes ist ein ausreichender Feuchtigkeitsschutz und die fachgerechte Ausführung nach den entsprechenden Richtlinien [4], [5].

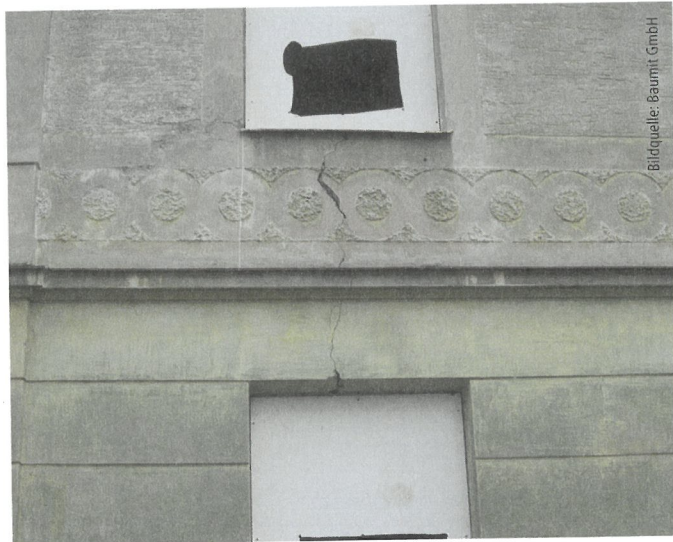
Abb. 5: Riss im Mauerwerk, bauwerksbedingt.

Die vorhandenen Risse im Mauerwerk (Abb. 5) wurden vernadelt und verpresst, um die Stabilität sicherzustellen. Um das Risiko von späteren Rissbildungen im Putzsystem zu minimieren, bietet eine separat ausgeführte Armierungslage auf dem Unterputz die höchste Sicherheit.

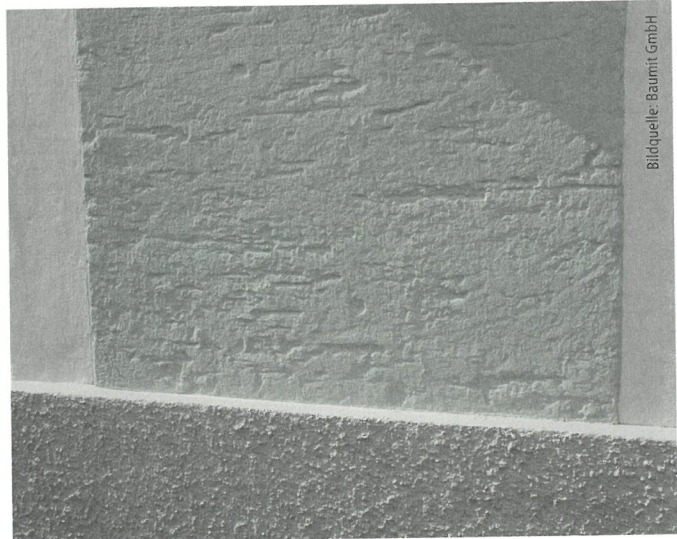
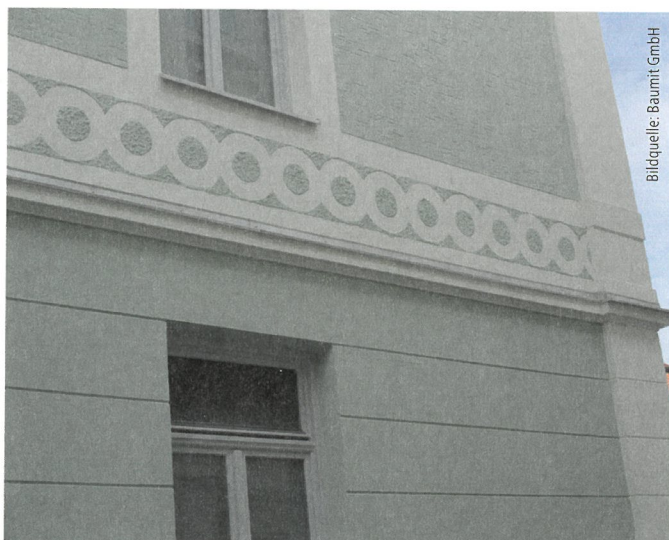
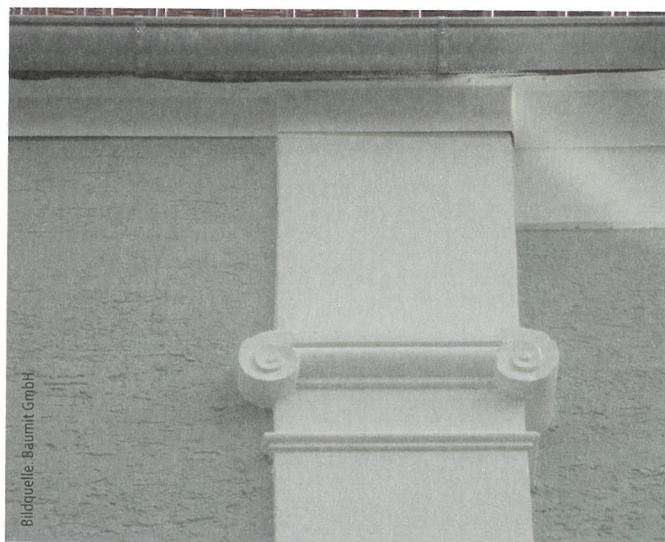
Abb. 6: Putzstrukturen im Erdgeschossbereich.

Abb. 7: Verschiedene Putzstrukturen auf der weiteren Fassade.

Abb. 8: Restaurierung der Volute unter der Dachtraufe.

So erfolgte die Gestaltung der Oberfläche, mittels einer fein geriebenen Struktur an den Fassadenflächen, neben Bossen sowie sehr groben geworfenen Strukturen im Sockelbereich.

Die vorhandenen Stuckaturen wurden als Wandzug gezogen, wobei im Vorfeld am Bestand die Formen der Schablonen abgenommen wurden (Abb. 6 bis 8).
