Mit viel Liebe zum Detail

So wurden die Fassadenarbeiten am Objekt „Alte Schmiede“ in enger Zusammenarbeit mit allen Beteiligten gemeistert.

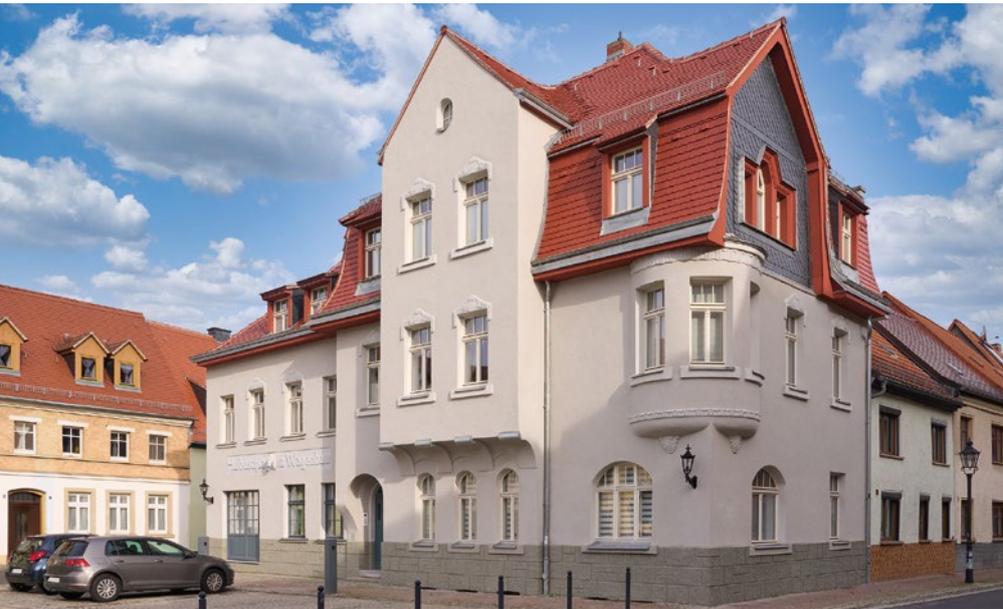
Nach der Sanierung erstrahlt das Gebäude in neuem Glanz. (Bilder: Baumit)

Die Hauptflächen der Fassade erhielten eine traditionell gekratzte Struktur. Hier bestand die Herausforderung den runden Erker sowie Bögen, Rundungen und Fries-Elemente zu putzen, ohne dass diese ein anderes Erscheinungsbild aufzeigen als die Flächen. Eine wirklich besondere Leistung durch die ausführenden Handwerker.

Vorhandene Profilierungen, Fassadenstuck und Schmuckelemente, Kassetten wurden vor dem Entfernen der geschädigten Altsubstanz sichergestellt, aufgearbeitet oder reproduziert und anschließend an der neuen Putzfassade wieder angebracht. Viele der Stuck-Elemente wurden in der Struktur des Oberputzes durch Gießtechnik ausgeführt.

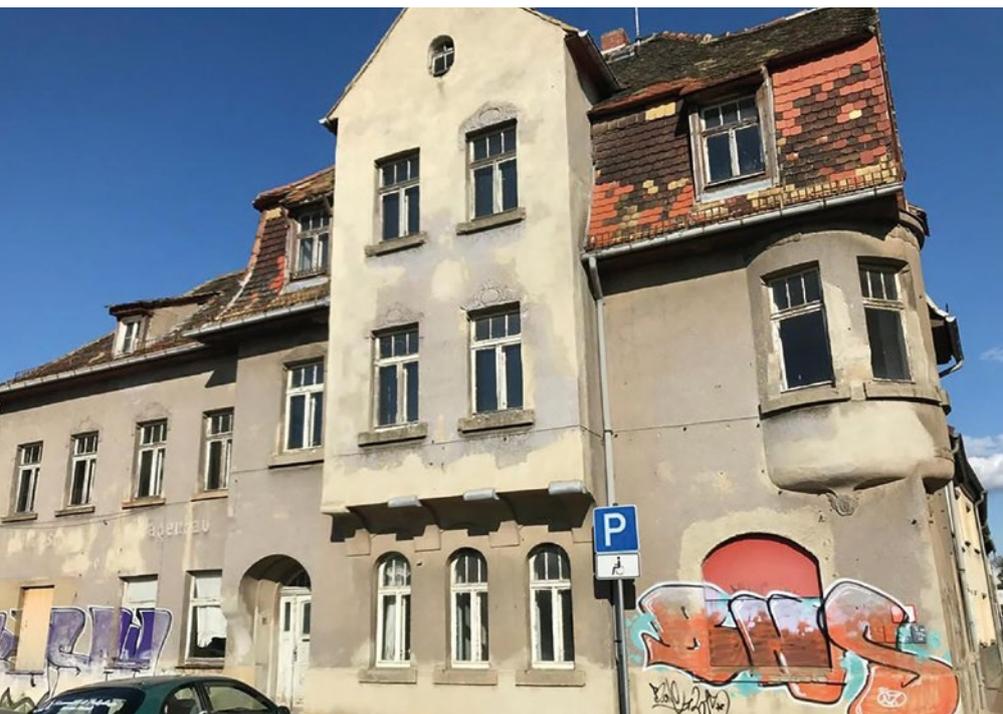
Das alte Gebäude vor der Sanierung

Die Kartierung der schadhafte Putzbereiche führte zu dem Ergebnis, dass die Putzsubstanz im Bestand nicht zu erhalten war. Daher entschied man sich den stark geschädigten Putz komplett zu entfernen.

Der neue Oberputz – so die Auflage der Denkmalpflege – sollte dem historischen Bestand in Struktur, Bindemittel und Farbgebung weitestgehend angeglichen werden. Proben des Putzaufbaus wurden an repräsentativen Bereichen entnommen und die Zusammensetzung untersucht sowie die Sieblinie bestimmt.

Im Sockelbereich, welcher Schäden durch Feuchtigkeit und bauschädliche Salze zeigte, wurde ein Sanierputzsystem WTA gewählt. Da durch die Nutzung als Wohngebäude die spätere Putzoberfläche so lange wie möglich schadensfrei aussehen soll, erlaubt auch die Denkmalpflege, unter Berücksichtigung aller notwendigen Randbedingungen, den Einsatz spezieller Funktionsputze bzw. Sanierputzsysteme.

Bei der Ausführung des Unterputzes entschied man sich im Einvernehmen mit der Denkmalpflege für einen Kalk-Leichtputz mit einer zusätzlichen Armierungslage. So konnte man den besonderen Anforderungen an den Putzgrund insbesondere durch die unvermeidbaren Veränderungen durch Nutzungsänderung gerecht zu werden. Nicht unterschätzen darf man in diesem Zusammenhang den wirtschaftlichen Vorteil eines maschinell ausführbaren Unterputzes im Vergleich zur händischen und damit sehr zeit- und kostenintensiven Ausführung einem nachgestellten Unterputzes.

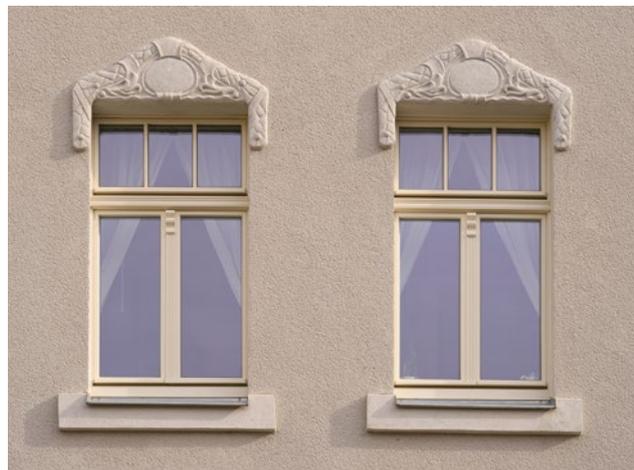
Bei der Sanierung wurde auf viele Details geachtet.

Im Sockelbereich wurde die ursprüngliche Gliederung der Putzkassetten übernommen,

getrennt als sogenanntes Bossenwerk. In historischer Kellen-Wurf-Technik ausgeführt rundet diese besondere Oberfläche das Gesamtbild des Gebäudes ab.
