# bauhandwerk

# Vom Schloss zum Wellnesshotel

Noch dauert der Umbau von Schloss Lichtenstein zum Wellnesshotel an. Im Westen und Süden erstrahlen die Fassaden bereits in hellem Weiß. Die Fassadensanierung war aufgrund von Schäden durch Feuchtigkeit und bauschädliche Salze dringend erforderlich.

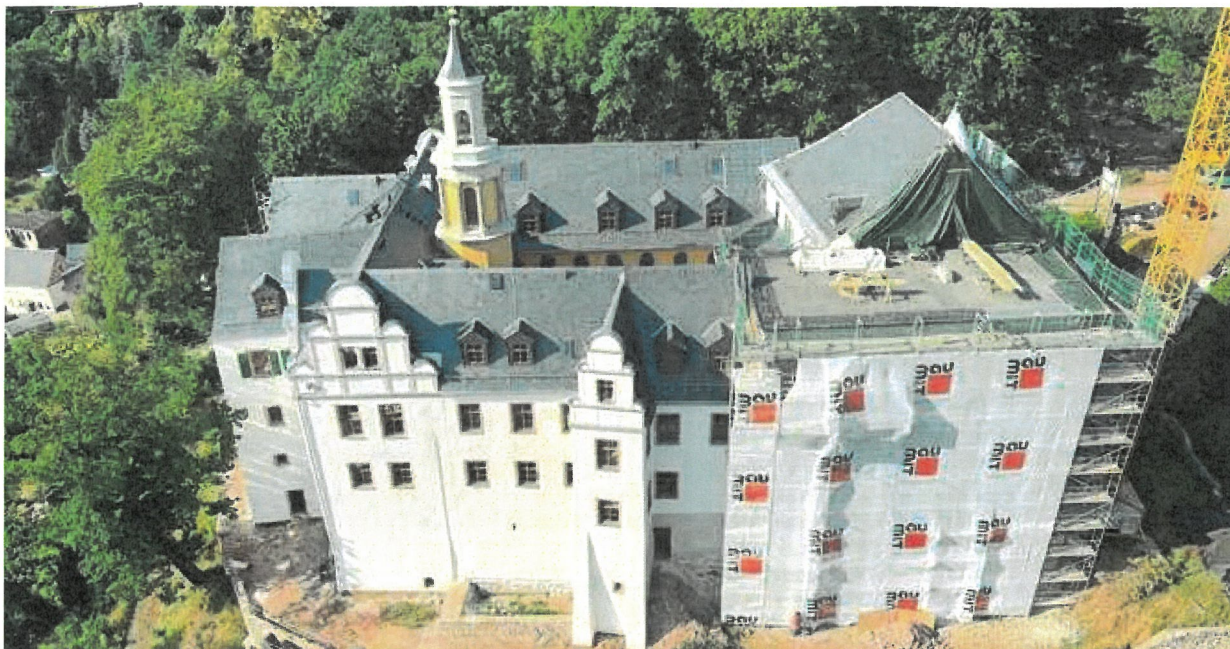
Im Westen und Süden erstrahlen die Fassaden von Schloss Lichtenstein bereits in hellem Weiß. Weitere Fassadenbereiche sind noch hinter Baugerüsten versteckt  
Fotos: Baunit

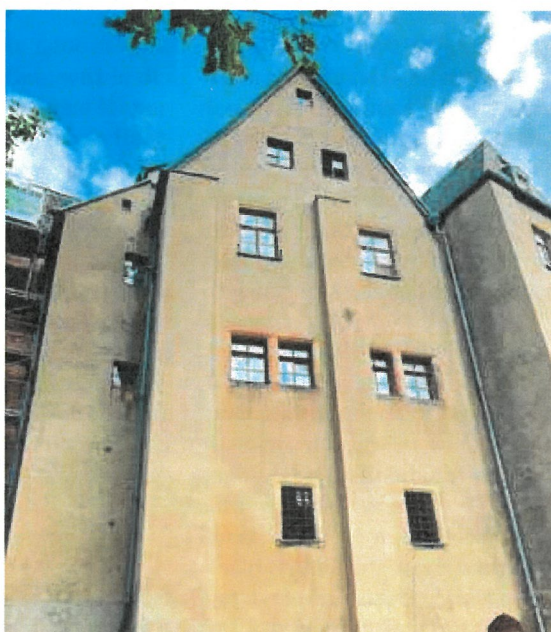
Der triste, graue und glatte Putz auf den Außenmauern des Schlosses zeigt umlaufend Schäden durch Feuchtigkeit und bauschädliche Salze

Der triste, graue und glatte Putz auf den Außenmauern zeigte umlaufend Schäden durch Feuchtigkeit und bauschädliche Salze, zum Teil mit abgefallenem Putz am Mauerwerk.

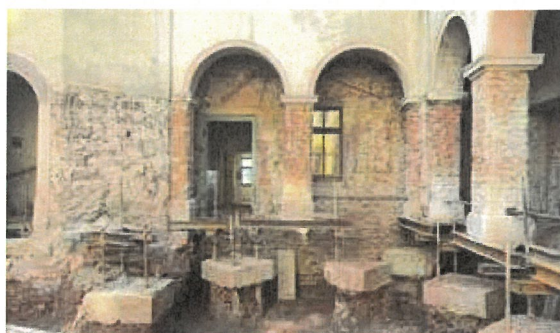
Fast vergessene Mauer- und Fundamentbereiche der ursprünglichen Burganlage kamen beim Aushub zum Vorschein

Um ausreichende Möglichkeiten für neue Räume sowie den Wellnessbereich zu schaffen, wurde der Boden 5 m tief ausgehoben. Fast vergessene Mauer- und Fundamentbereiche der ursprünglichen Burganlage kamen dabei zum Vorschein. Soweit es möglich war, wurde die frühe Bausubstanz im neuen Konzept integriert und lässt auch zukünftig einen Blick in die Baugeschichte zu.

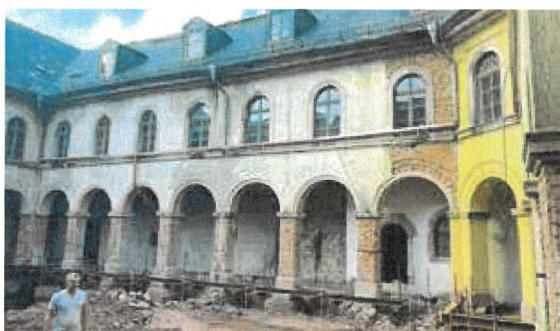
Im Innenhof werden die Arkaden so integriert, dass diese zukünftig im Innenraum liegen

Im Innenhof werden die Arkaden so integriert, dass diese zukünftig im Innenraum liegen. Es werden Laubengänge ergänzt, so dass die Besucher alle Bereiche des Schlosses trockenen Fußes erreichen können.

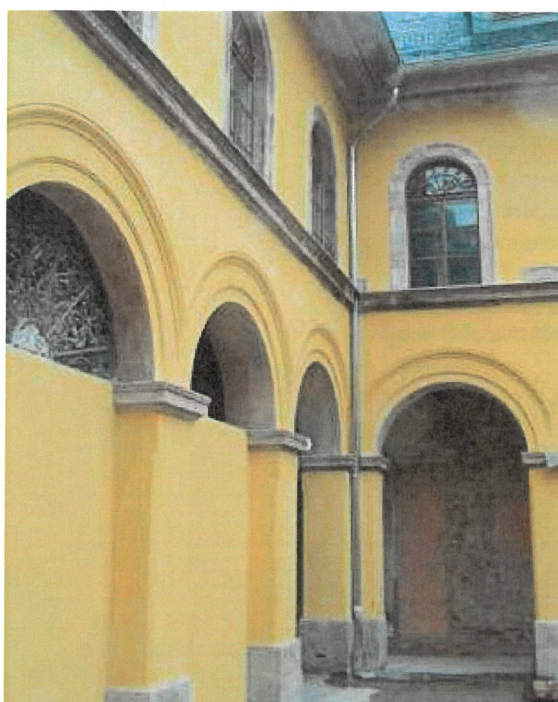
Rechts: Die farbliche Fassung in gelb-ocker in Kombination mit Porphyrelementen unterstützt den architektonischen Gesamteindruck des Innenhofs

Im Innenhof befindet sich eine lebendig abgeriebene feine Putzoberfläche, die kontrastreich von glatten und gleichmäßig gezogenen Stuck- und Gesimselementen begrenzt wird. Die farbliche Fassung in gelb-ocker in Kombination mit Porphyrelementen (Hilberdorfer Porphyrtuff) unterstützt den architektonischen Gesamteindruck des Innenhofs.

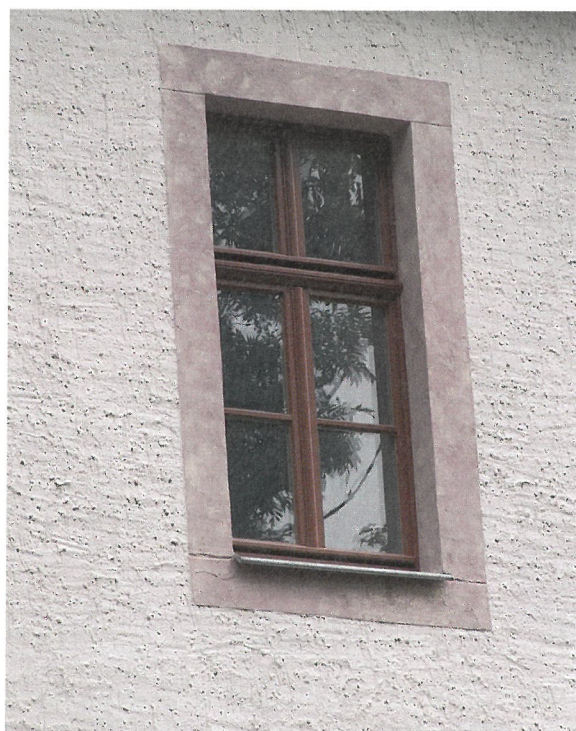
Gewände wurden mit einem Feinputz versehen, geschliffen und anschließend lasiert

Links: Der Kellenzugputz wurde in historischer Auftragstechnik auf Putzflächen aus Trasskalkputz und auf Sanierputzflächen ausgeführt

Insgesamt sind 4000 m<sup>2</sup> Putzflächen zu erneuern. Für die Außenflächen der Schlossanlage fiel die Entscheidung auf einen groben Kellenzugputz mit 8 mm Körnung, basierend auf einem bauzeitlichen Befund. Der Kellenzugputz wurde in historischer Anstrichtechnik auf Putzflächen aus Trasskalkputz und auf Sanierputzflächen ausgeführt.

Vierungen und Gewände wurden mit einem Feinputz versehen, geschliffen und anschließend lasiert, Gesimse mit einem sehr feinkörnigen Mörtel überzogen. Die farbliche Fassung erfolgte mit einem silikatischen Farbsystem.

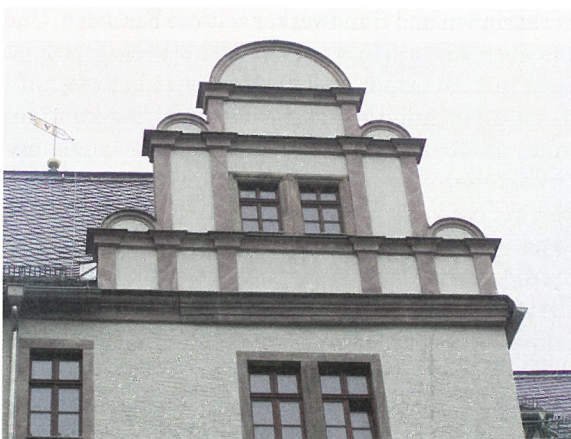
Die farbliche Fassung erfolgte mit einem silikatischen Farbsystem
