# Profiliert

Bei der Instandsetzung der historistischen Fassade der Berliner Humboldt-Universität musste das imposante Traugesims erneuert und der Zahnfries darunter aufgearbeitet werden. Außerdem wurden die Quader aus Putzmörtel wieder hergestellt.

Von Constance Brade und Detlef Trinks

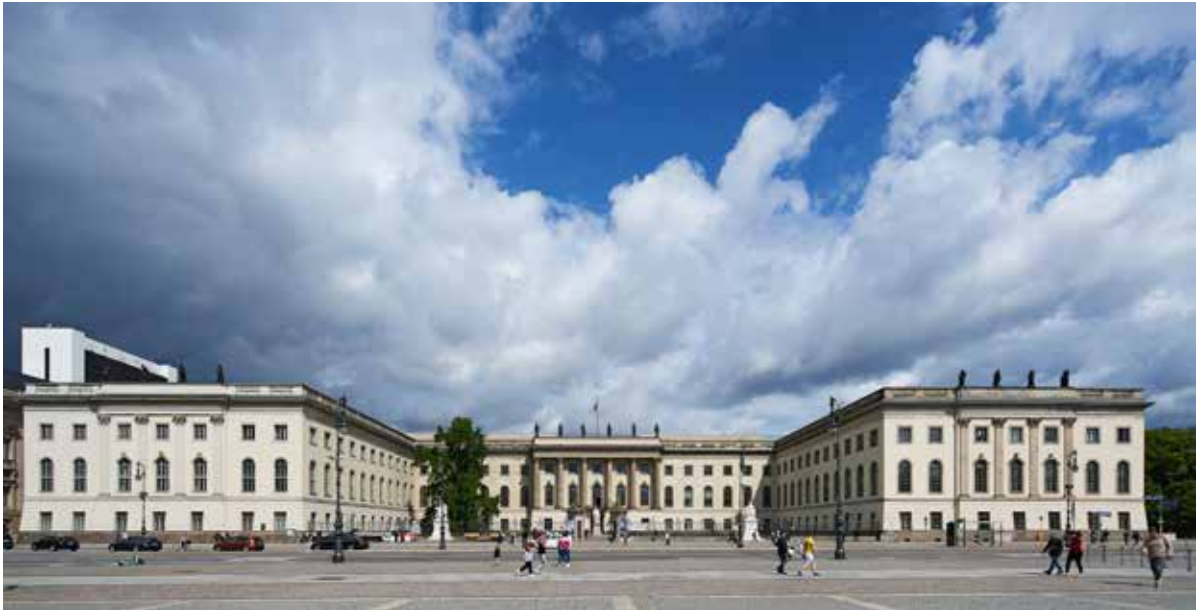
Die Fassade der Berliner Humboldt-Universität nach Abschluss der Instandsetzungsarbeiten

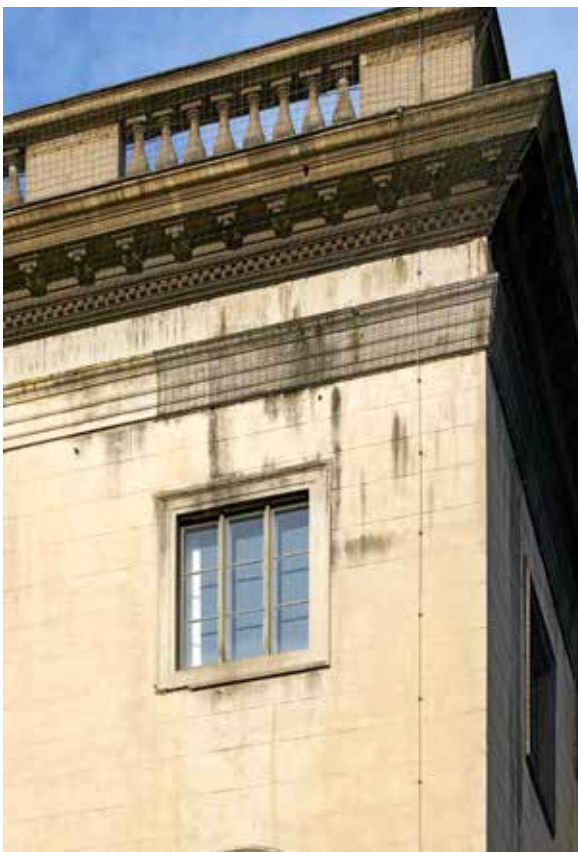
Zustand des Traufgesimses vor der Sanierung mit Sicherungen gegen das Herabfallen loser und geschädigter Bereiche

Nach dem vollständigen Rückbau des beschädigten Altgesimses erfolgte die Herstellung der neuen Unterkonstruktion in Form eines Edelstahlgeflechts mit Rippenstreckmetall. Der entstandene Hohlraum wurde anschließend mit einem Dämmstoffkeil verfüllt, um die Bildung von Kondensat wirksam zu verhindern.

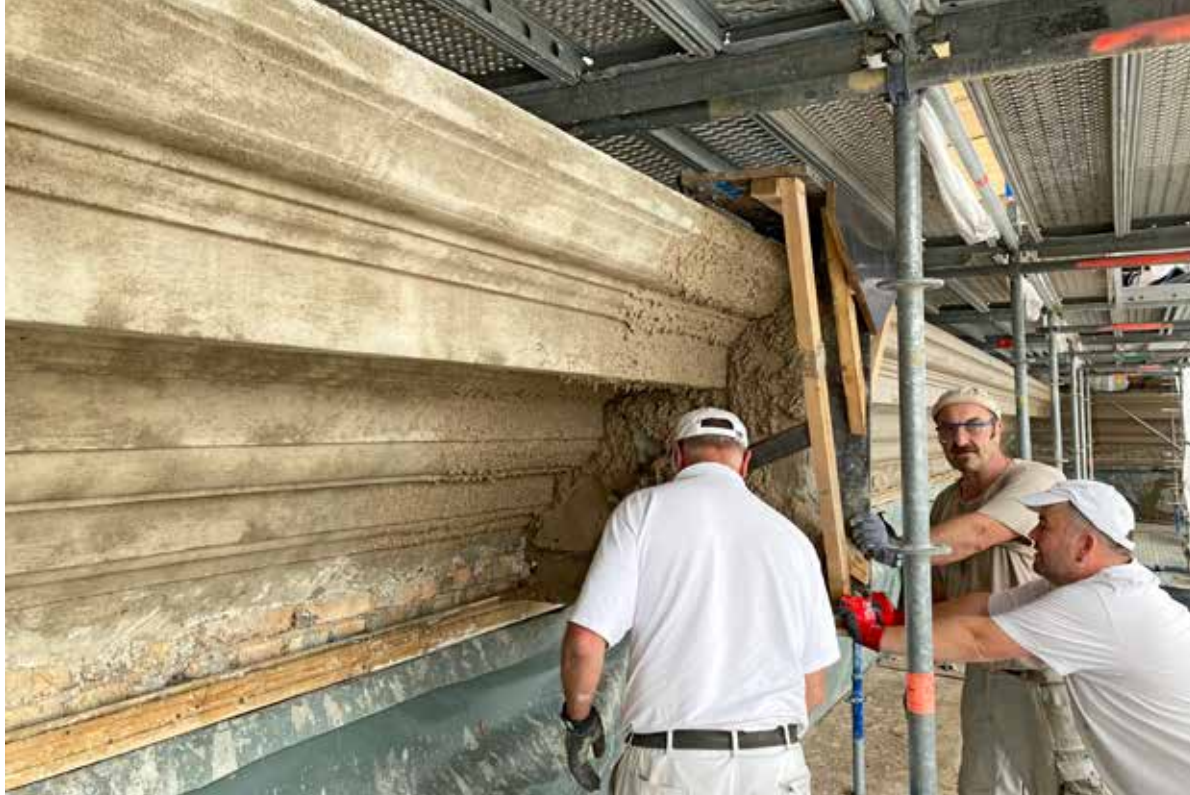
Der Grobzug des Gesimses erfolgte mit der Zugschablone auf einem Lattengang

Der Lattengang für die Zugarbeiten wurde entlang der Unterkonstruktion befestigt. Der Materialantrag des Putz- beziehungsweise Stuckmörtels erfolgte auf der Unterkonstruktion in mehreren Arbeitsgängen, um die Grundform herzustellen. Dazu benutzt man eine gesonderte Zugschablone, die die Grundform der späteren Abwicklung ausformt und so einen optimalen Untergrund für die spätere feine Ausformung der fertigen Abwicklung sicherstellt. Der Feinzug der Oberfläche erfolgt im Regelfall nach der vollständigen Erhärtung des Grobzuges. Da dies meist mehrere Wochen erfordert, bedeutet das, dass der Lattengang neu ausgerichtet beziehungsweise erneuert werden muss, um eine genaue Ausführung des Feinzuges in einer möglichst gleichmäßigen Schichtdicke sicher zu stellen.

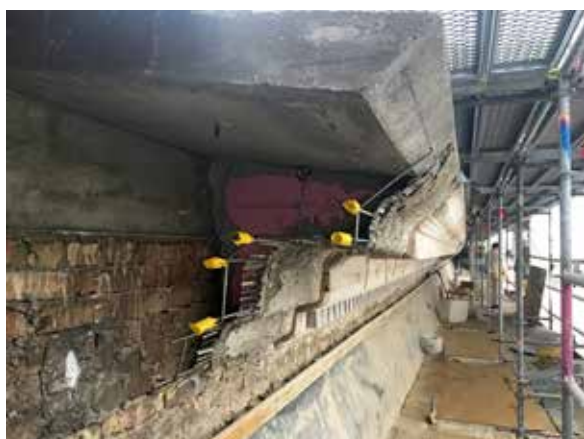
Links: Die Herstellung der neuen Unterkonstruktion erfolgte für das Gesims in Form eines Edelstahlgeflechts mit Rippenstreckmetall

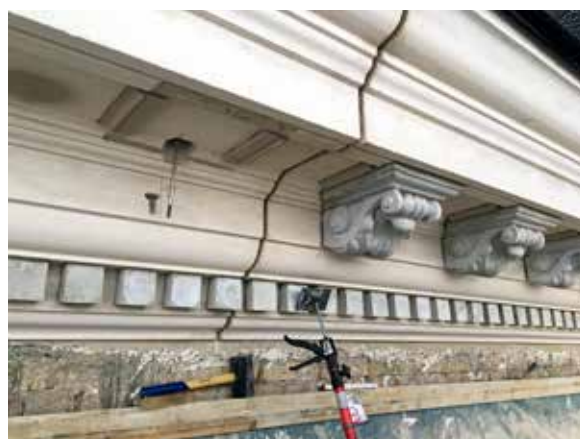
Rechts: Die feinen Nutungen im oberen Bereich der Fassade sind das Ergebnis des Einsatzes einer Schlinge

Die feinen Nutungen im oberen Bereich der Fassade sind das Ergebnis des Einsatzes einer Schlinge, mit der der frische Mörtel in Form geschnitten wurde. Die Oberfläche der Quader ist mit einem feinkörnigen Mörtel abgerieben und die Kanten dabei scharfkantig konturiert worden.

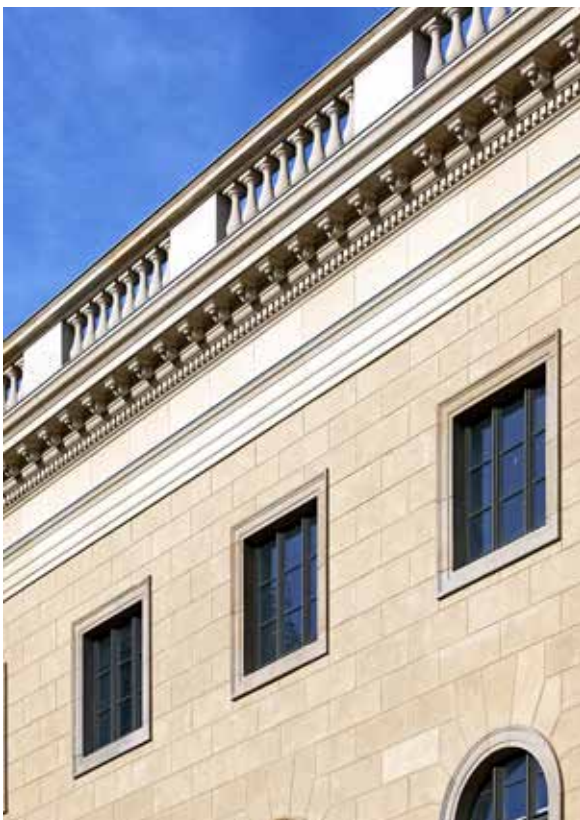
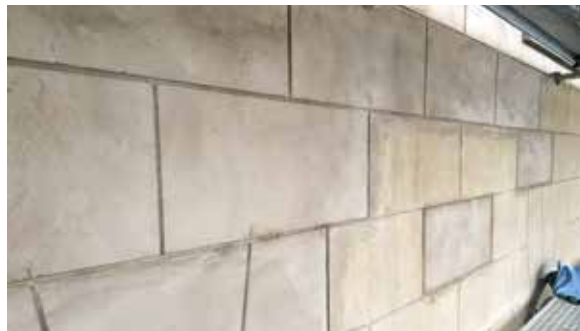
Stark plastische Naturstein-Imitation mit tiefen und profilierten Fugen im unteren Fassadenabschnitt

Traufgesims und Putzquaderung nach Abschluss der Fassadensanierung

Die Nutungen der Quaderungen zogen die Handwerker im frischen Mörtel an einem Lattengang mit einer Stuckschablone. Die Form der Fuge wurde zuvor vom Bestand abgenommen und die benötigte Zugschablone genau nachgebaut, um die gleiche Struktur beziehungsweise Abwicklung nachbilden zu können.
