BundesBauBlatt

11 2018

Energetische Sanierung und Denkmalschutz – ein Widerspruch?

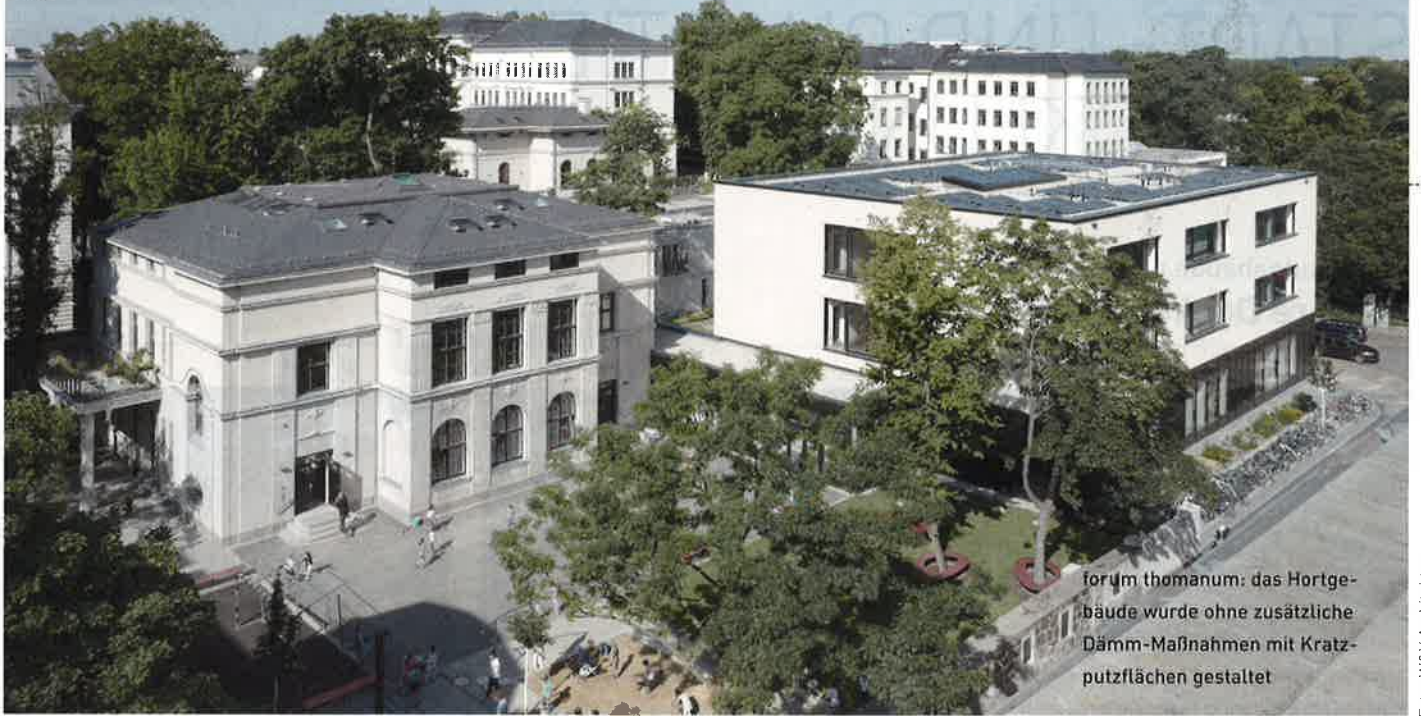
forum thomanum: das Hortgebäude wurde ohne zusätzliche Dämm-Maßnahmen mit Kratzputzflächen gestaltet

Das denkmalgeschützte Hortgebäude wurde, ohne zusätzliche Dämm-Maßnahmen an den Wandflächen, putztechnisch im alten

Stil des ehemaligen Gemeindehauses der Lutherkirche mit Kratzputzflächen gestaltet, wobei ein Teil des alten Pfarrhauses als eine den Schulhof begrenzende Mauer erhalten wurde. Putzflächen, die eine besondere Optik zeigten, wurden mit speziell nachgestellten Putzmörteln ergänzt und verputzt.

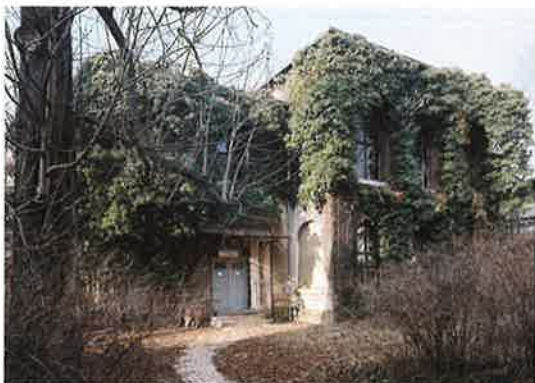
forum thomanum: das denkmalgeschützte Hortgebäude vor der Sanierung

Ein Blick auf die Bilder vor der Sanierung zeigt erhebliche Schäden durch Feuchtigkeit und bauschädliche Salze, die Berücksichtigung finden müssen. Da das Gebäude lange ungenutzt war, hat sich auch die Natur einen Teil zurückerobert. Der oftmals als dekorativ und schmückend wirkende Bewuchs von Fas-

saden mit Weinranken, Efeu oder ähnlichem zeigt hier deutlich die zerstörende Kraft von Wurzelwerk, wenn die Pflanzen ungehemmt und unkontrolliert wachsen können.

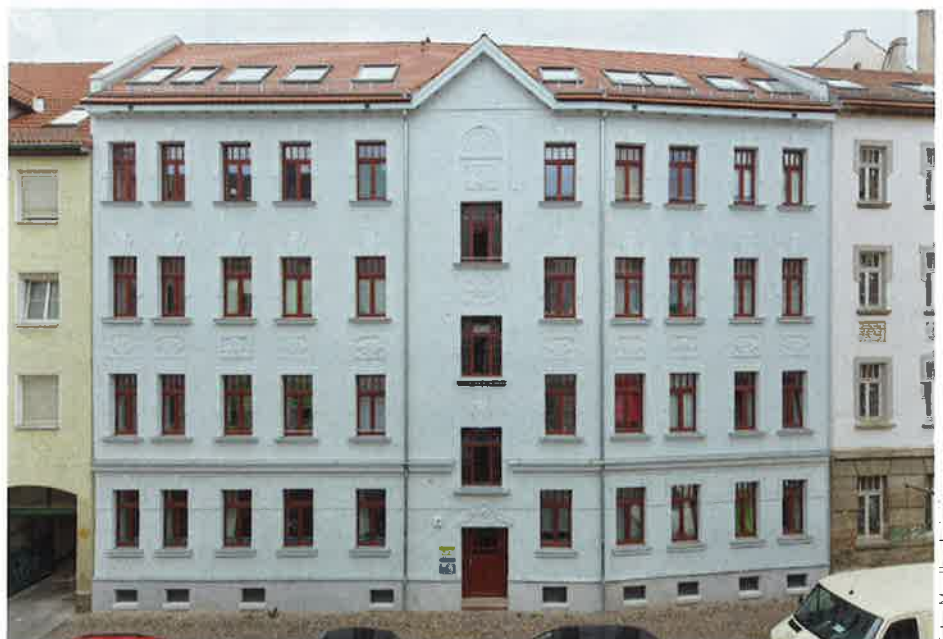
Mehrfamilienhaus Hahnemannstr. 7: Im Rahmen der Sanierung wurden an der Straßenfassade die Merkmale des Jugend- und Reformstils wieder hergestellt

Im Rahmen der Sanierung des Objektes wurden an der Straßenfassade mit den oben beschriebenen Merkmalen des Jugend- und Reformstils wieder hergestellt. Florale Elemente und Stuckaturen wurden ebenso erneuert wie die Putzflächen. Im Sockelbereich erstellte man die Steinputzflächen sowie die Strukturenflächen an der Fassade mit überlieferten Handwerkstechniken und mit nachgestellten Putzmörteln entsprechend vorheriger Befunduntersuchung und Bemusterung.

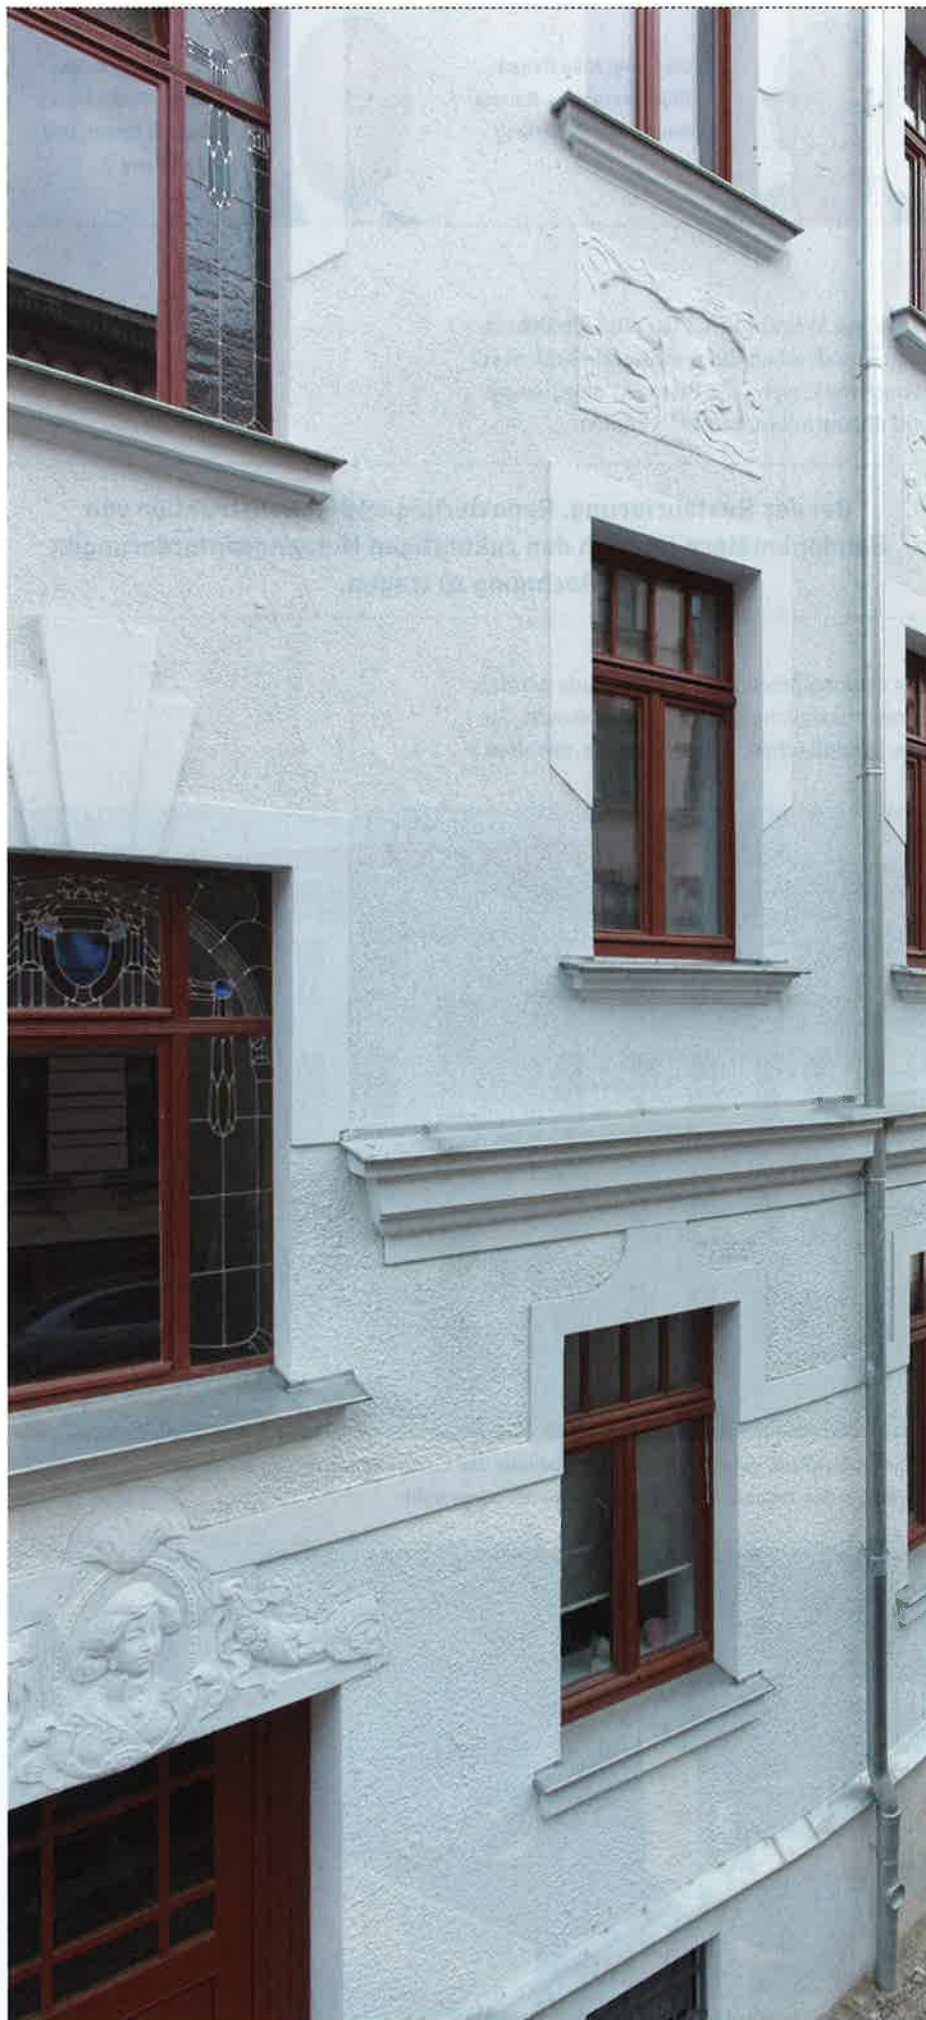
Mehrfamilienhaus Hahnemannstr. 7:
Florale Elemente und Stuckaturen
wurden ebenso erneuert wie die
Putzflächen

Im Innenbereich wurden die Wände straßenseitig mit einem Dämmputz versehen.

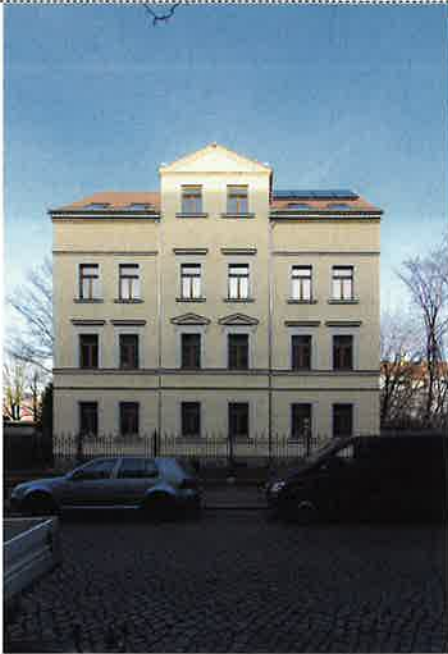
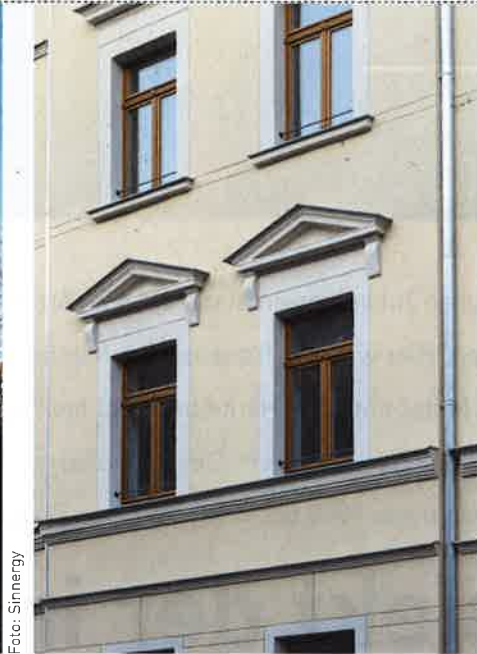
Mehrfamilienhaus Friedrich-Bosse-Str. 65: Das 1899/1900 entstandene Mietshaus weist die Merkmale der Gründerzeit auf

Nach der Sanierung kann das Gebäude aufgrund des energetischen Gesamtkonzeptes als KfW-Effizienzhaus Denkmal eingestuft werden

Das denkmalgeschützte Mietshaus entstand ebenfalls um die Jahrhundertwende, in den Jahren 1899/1900. In seiner Struktur zeigt das Gebäude die Merkmale der Gründerzeit. Besonderes Augenmerk liegt auf der Gestaltung der Treppenaufgänge.

Die Fassade der Straßenseite weist über dem typischen Natursteinsockel eine regelmäßige Putzgliederung auf. Stuckgesimse, Fensterbekörnungen und der Segmentgiebel verleihen dem Gebäude einen besonderen Reiz.

So wurden die Fassade der Straßenseite putztechnisch erneuert und die Merkmale der Gründerzeit in handwerklicher Tätigkeit wieder hergestellt.

Die Hofseite erhielt auch hier aufgrund der baulichen Schlichtheit ein klassisches Wärmedämmverbundsystem (WDVS). Aufgrund des energetischen Gesamtkonzeptes kann das Gebäude als KfW-Effizienzhaus Denkmal eingestuft werden.
