Malerblatt

Fassade reformiert

Am Beispiel eines denkmalgeschützten Mehrfamilienhauses in Leipzig erläutern die Autoren, welche Aspekte es bei der Sanierung zu beachten gilt.

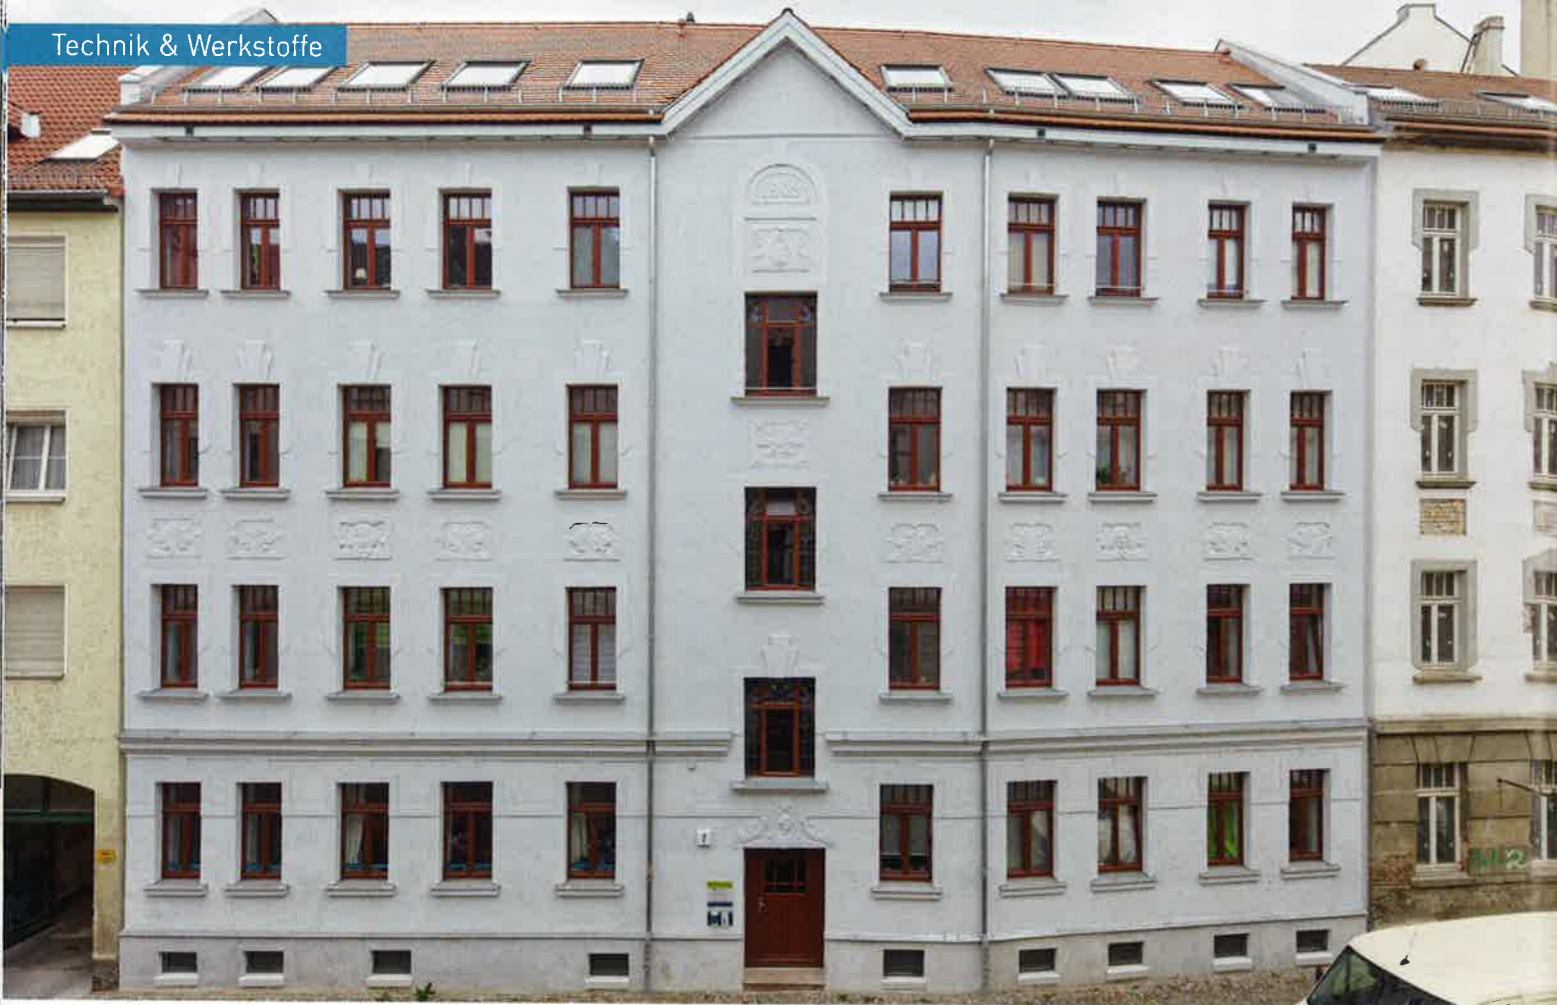
Im Rahmen der Sanierung wurden an der Straßenfassade die Merkmale des Jugend- und Reformstils wiederhergestellt.

Im Rahmen der Sanierung des Objektes Hahnemannstraße wurden an der Straßenfassade die oben beschriebenen Merkmalen des Jugend- und Reformstils wiederhergestellt. Insgesamt konnten große Bereiche des bestehenden und tragfähigen Putzes an der Fassade erhalten und nur dünn schichtig mit einem geeigneten Fassadenrenovierungsmörtel überarbeitet werden. Florale Elemente und Strukturen wurden – je nach Erhaltungsgrad – erneuert oder ausgebessert. Die Strukturflächen an der Fassade erstellte man als Leierputz mit überlieferten Handwerkstechniken und mit nachgestellten Putzmörteln entsprechend vorheriger Befunduntersuchung und Bemusterung. Im Sockelbereich wurden die für Leipzig so typischen
