Putzuntergründe richtig untersuchen

GRUNDLAGEN \ Bevor ein Gebäude als Rohbau vom Stuckateur, Verputzer oder Gipser seine endgültige Oberfläche erhält, wird es untersucht. Der Untergrund ist maßgeblich für die weitere Vorgehensweise – egal welche Oberfläche den Abschluss bildet. \

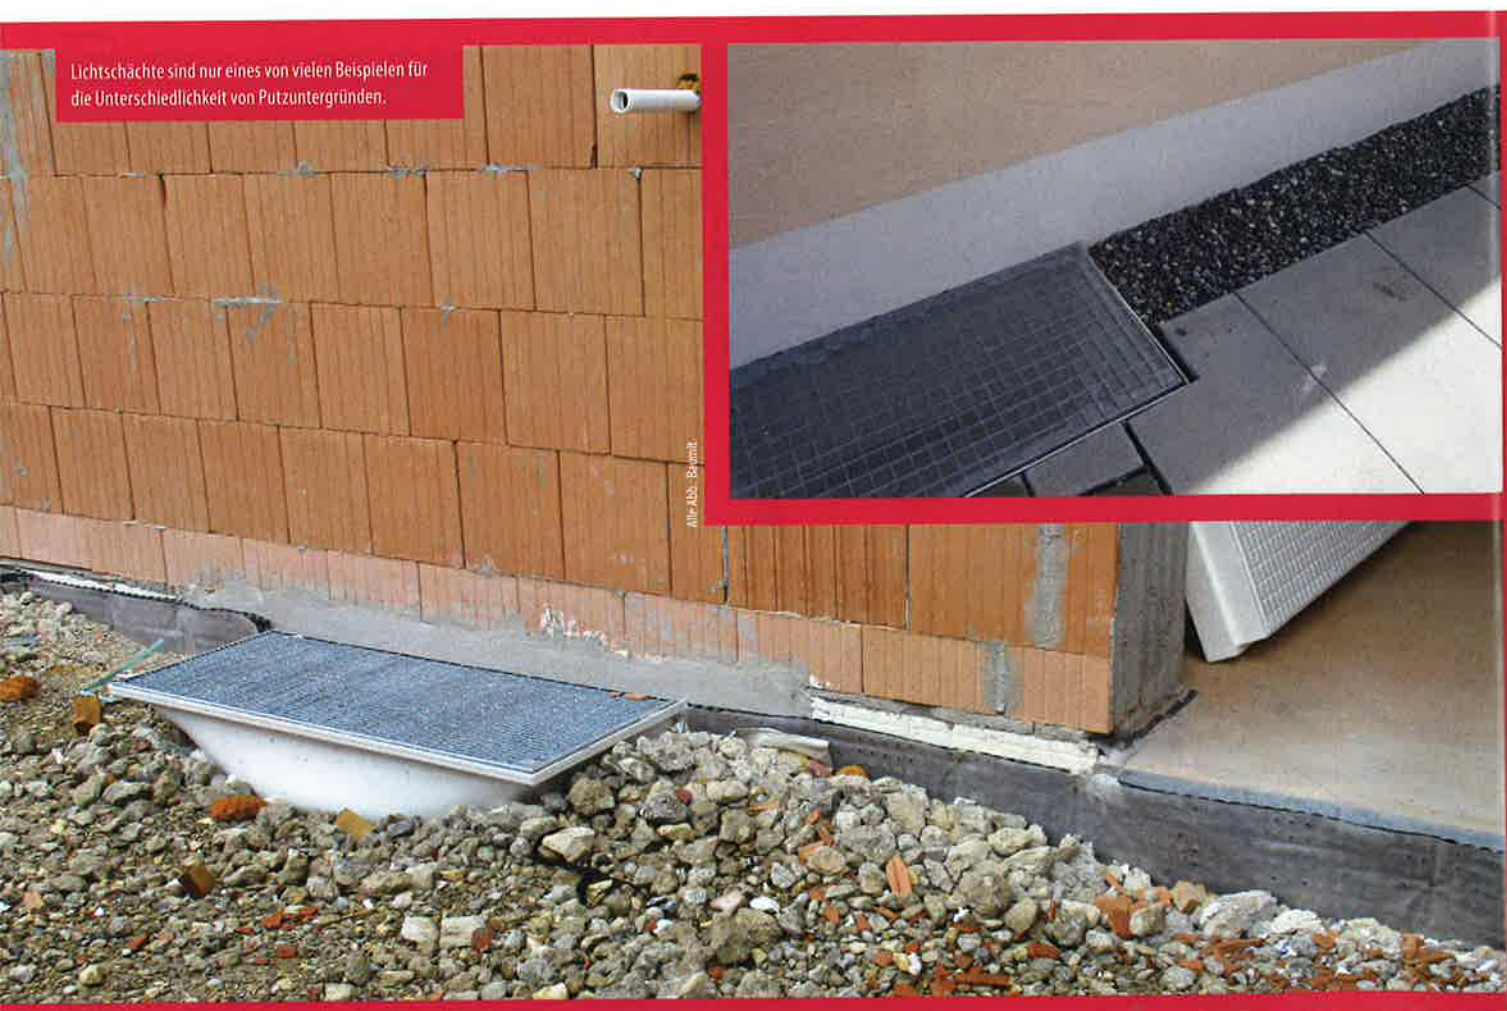
Lichtschächte sind nur eines von vielen Beispielen für die Unterschiedlichkeit von Putzuntergründen.

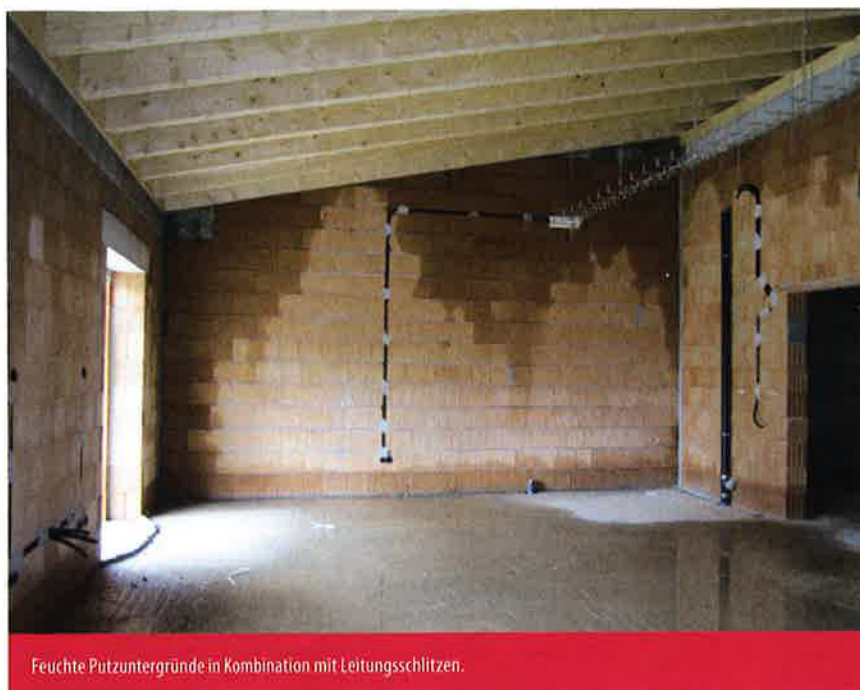
Feuchte Putzuntergründe in Kombination mit Leitungsschlitzern.

Verschmutzungen oder versehentlich aufgetragene Voranstriche behindern die Haftung von Putzen. Das Abrutschen des Putzes schon bei der Applikation ist die Folge. Diese Verschmutzungen müssen in der Regel mechanisch entfernt werden. Das Verputzen von noch nassem Mauerwerk führt oft zu Problemen mit Rissen und Hohllagen im Putz – bedingt durch die langsame Abtrocknung der Wandbildner. Die Wandbildner schwinden hinter dem schon ausgehärteten Putz in ihrer Größe bis die sogenannte Ausgleichfeuchtigkeit erreicht ist. Bei noch sehr nassem, nicht saugfähigem Untergrund rutscht der Putz schon beim Auftragen ab. Vorangenanntes gilt auch für Betonwände, die erst frisch betoniert sind.

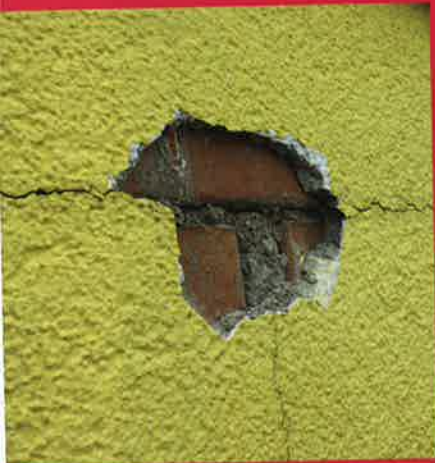
Putzriss aufgrund wechselnder Putzdicken.

Sprunghaft vorstehende Steine führen gerade an Fassaden zu teuren Spätfolgen. Da beim Verputzen der erhabenen Steine oft die Mindestputzdicke des Außenputzes unterschritten wird, kommt es bei bewitterten Fassaden zu einem Spannungsaufbau und der Putz reißt genau am Rücksprung ab. Mit einem vor dem Unterputz aufgetragenen Ausgleichputz oder einer Entkoppelung durch einen Putzträger kann oft schon Abhilfe geschaffen werden. Das oft praktizierte Einarbeiten eines Armierungsgewebes in den Unterputz ►►

wirkt nur risseminimierend und führt meist nicht zum gewünschten Erfolg.

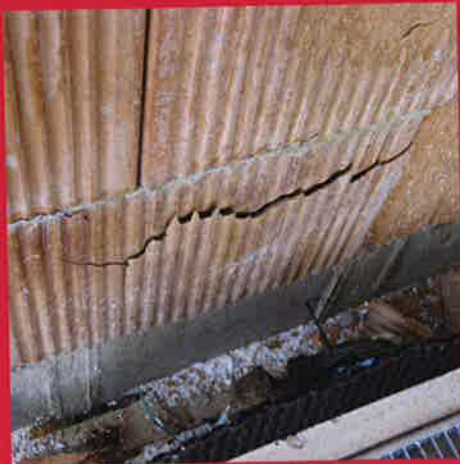
Frostschäden im Mauerwerk.

Trotz getroffener Schutzmaßnahmen kommt es nach Schlagregen und Sturm und darauffolgendem schweren Frost, immer wieder zu Frostschäden der Wandbildner, auch bei sehr frischem Beton. Die Beurteilung der noch bestehenden Tragfähigkeit der Wände obliegt dem Steinhersteller oder einem Tragwerksplaner. Die Reparaturen dürfen nur mit einem zum jeweiligen Stein passenden Mauermörtel durch den Handwerker durchgeführt werden. Putzmörtel oder Dämmputz ist in diesen Fällen zur Reparatur nicht geeignet.

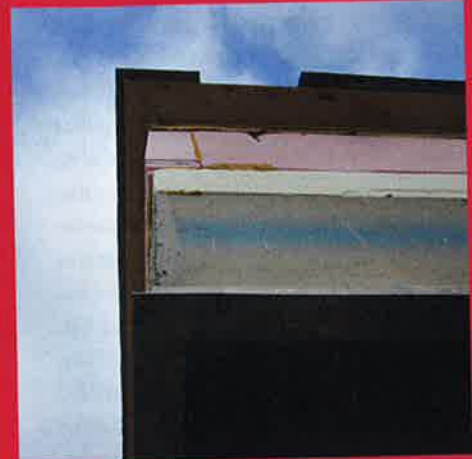
Untergrund aus Baustoffmix.

Gerade an Dachanschlüssen über Mauerwerk und die Unterbringung von Rollladenkästen über Fenstern, verursacht einen Baustoffmix von verputzbaren und nicht verputzbaren Untergründen. Die Tragweite hat sich für die verschiedenen Vorhandwerker bei der Montage sicherlich nicht erschlossen, zumal es sich um verschiedene Gewerke handelt. Hier ist darüberhinaus – ohne die Zuhilfenahme einer Wasserwaage – die Lot- und Flucht-richtigkeit in Zweifel zu ziehen. Ein Ver-

putzen dieser Situation ist schadenfrei in dieser Konstellation nicht möglich.

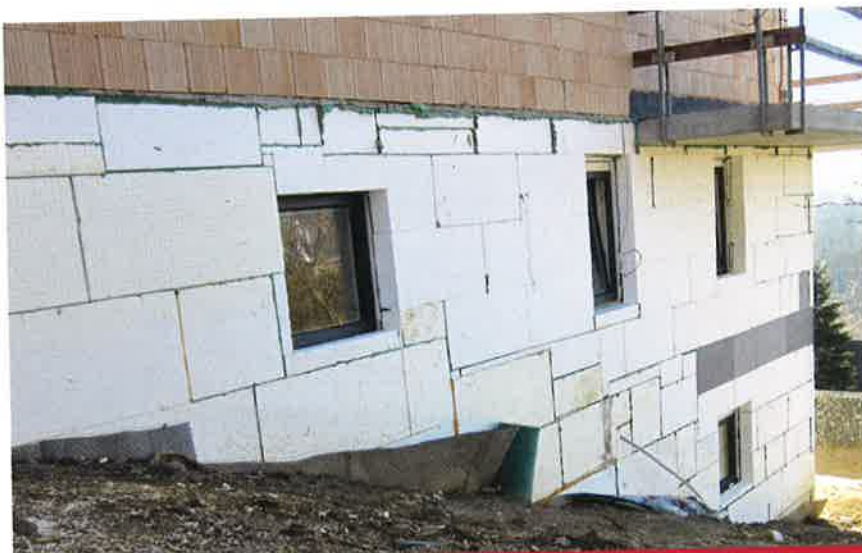
Perimeterdämmplatten im Sockelbereich.

In Hanglagen gebaute Häuser werden aus statischen Gründen mehrere Geschosse hoch betoniert, bevor die darüberliegenden oberirdisch liegenden Außenwände gemauert werden können. Grundsätzlich gibt es in diesen Situationen einen Sockelbereich, der mit Perimeterdämmplatten hergestellt wird. An den darüberliegenden Bereichen über dem Sockel wird ein Wärmedämm-Verbundsystem mit allgemeiner bauaufsichtigen Zulassung angebracht. Die Mischung von verschiedenen Platten an einer Fassade ist nicht zulässig. Die Platten sind im Verband zu kleben und es sind möglichst ganze Platten zu verwenden. Die geeignete Situation kann nur einen kompletten Rückbau der Dämmplatten bedeuten. \ \
