# In neuem Glanz

## Neues Aussehen für ehemaliges Artilleriewagenhaus in Wittenberg

Ende 2016 startete das Museum „Städtische Sammlungen“ in Wittenberg dank gelungener Fassadensanierung mit einem neuen Erscheinungsbild in das Lutherjahr 2017.

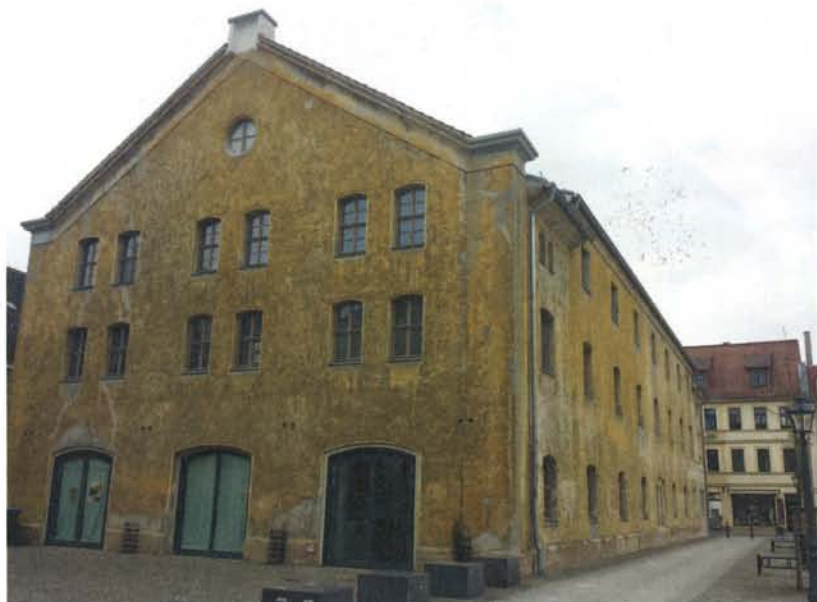
Das Artilleriewagenhaus in der Lutherstadt Wittenberg wurde 1855 erbaut und beherbergt heute die „Städtischen Sammlungen“. Erhebliche Schäden am Putz und am Mauerwerk machten 2016 eine Sanierung notwendig.

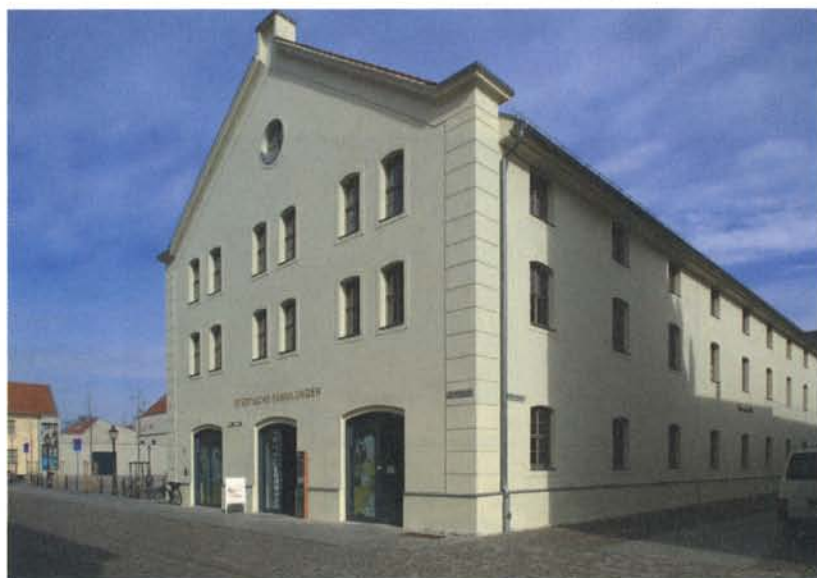
Nach der Maßnahme konnte das preußische Zeughaus mit einem neuen Erscheinungsbild in das Lutherjahr 2017 starten.

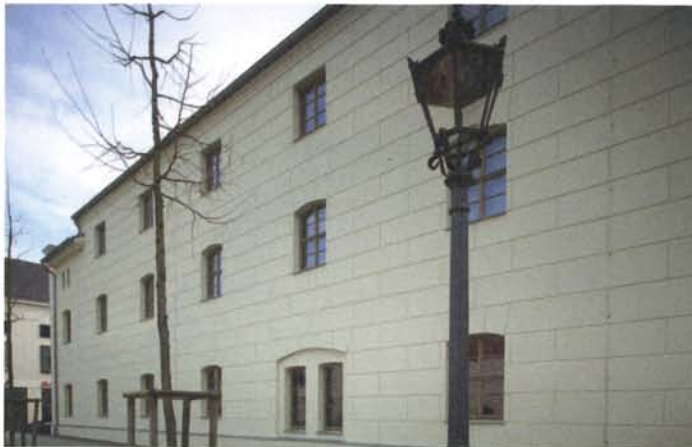
Die Farbgebung erfolgte mit einer silikatisch gebundenen Farbe, um den Charakter des Gebäudes zu bewahren. Die verwendete Farbe ist durch eine hohe Diffusionsfähigkeit bei entsprechender wasserabweisender Wirkung sowohl für die Verwendung auf zementfreien Kalkputzen, als auch auf Sanierputzen optimal geeignet.

Auf das gereinigte und tragfähige Mauerwerk oberhalb der Bereiche, auf denen ein Sanierputzsystem zur Anwendung kam, wurde ein zementfreier, hydraulischer Kalkputz aufgetragen. Hier wurde das Saugverhalten des Untergrundes mit einem halbdeckenden Spritzbewurf ausgeglichen und die nötige Rauigkeit für den nachfolgenden Kalkputz hergestellt. Der Kalkputzauftrag erfolgte mehrlagig mit den entsprechenden Zwischenstandzeiten. Die Bossierungen wurden mit dem gleichen Material erstellt. Mit einem Kalkfeinputz gestaltete man die Oberfläche in einer leicht bewegten glatten Struktur. Die Farbgebung erfolgte mit einer silikatisch gebundenen Farbe, um den Charakter des Gebäudes zu bewahren. Die verwendete Farbe ist durch eine hohe Diffusionsfähigkeit bei entsprechender wasserabweisender Wirkung sowohl für die Verwendung auf zementfreien Kalkputzen als auch auf Sanierputzen optimal geeignet.

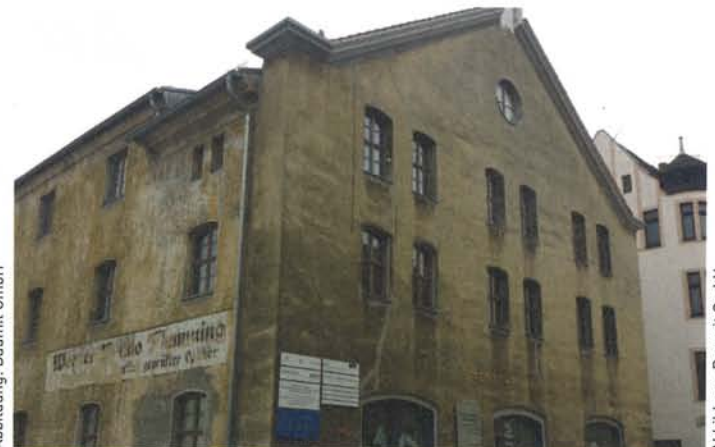
Die feuchte- und salzgeschädigten Bereiche des Zeughauses wurden mit einem Sanierputzsystem verputzt. Der geschädigte Putz wurde vollständig entfernt, loses Fugenmaterial ausgeräumt und das Mauerwerk trocken von losen Bestandteilen und Staub befreit.

So wurden die feuchte- und salzgeschädigten Bereiche des Zeughauses am Arsenalplatz mit einem Sanierputzsystem verputzt. Der geschädigte Putz wurde vollständig entfernt, loses Fugenmaterial ausgeräumt und das Mauerwerk gereinigt, getrocknet und von losen Bestandteilen und Staub befreit, um einen ausreichend tragfähigen Putzgrund herzustellen. Anschließend brachte man ein Sanierputzsystem mit einem geeigneten Spritzbewurf und einem Sanierputz-WTA in entsprechender Schichtstärke unter Berücksichtigung des Schädigungsgrades auf.

Sanierputzsysteme sind aufgrund ihrer Eigenschaften wie der Wasserabweisung bzw. ihrer porenhydrophoben Wirkung, der hohen Wasserdampfdurchlässigkeit und des hohen Porenvolumens in der Lage, Feuchtigkeit sicher und dauerhaft an die Umgebungsluft abzuführen. Dabei werden bauschädliche Salze im Porengefüge unkritisch eingelagert.
